太陽光発電における影による I-V カーブ特性への影響

深町 友* 井手 悠貴* 鳥原 亮* 林 則行*
(宮崎大学*)

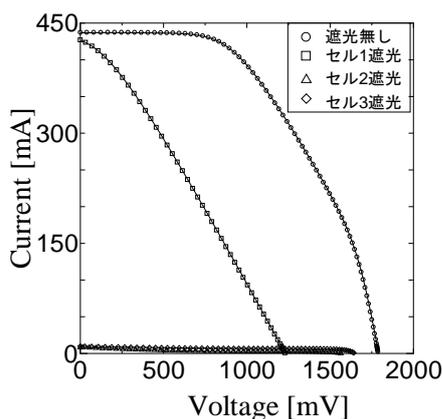
図 1 測定した IV 特性カーブ

測定した IV 特性を図 1 に示す。図 1 よりセル 2 とセル 3 を遮光した場合の短絡電流 I_{sc} の値は共に 6mA 程度でほぼゼロに近くなったが、セル 1 を遮光した場合は遮光無し状態のときに近い 430mA の I_{sc} 値が測定された。直列接続の場合、1セルを完全遮光すると I_{sc} はほぼゼロになることが知られているが^[1]、図 1 を見ると、セル 1 には遮光無しのとときと同程度の I_{sc} が見られるのでセル 1 に何らかの異常があると考えられる。

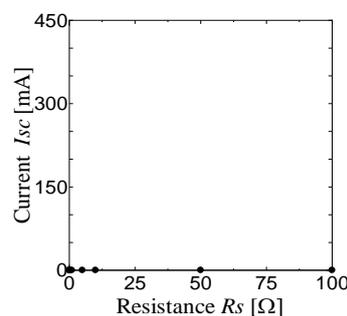
図 3 R_s - I_{sc} 特性カーブ

図 3 に R_s - I_{sc} 特性を図 4 に R_{sh} - I_{sc} 特性を示す。 R_s を変化させたとき R_s の値にかかわらず I_{sc} は 0.256mA とゼロに近いが、 R_{sh} を変化させたとき、0.1~1Ω 付近で実測値に近い I_{sc} 値が得られた。従って、使用した太陽電池モジュールは R_{sh} が大幅に低下していることがわかる。さらに、1部のセルの R_{sh} が大幅に低下した場合、そのセルに影がかかっても I_{sc} が遮光無しのとときと同程度発生することが確認できた。
