## 汚損状態のポリマー材料のフラッシュオーバー特性評価

出口竜也\*, 田平耕成\*, 三宅琢磨\*, 迫田達也\*, 阿嘉 良昌\*\*, 安食富和\*\*, 深野孝人\*\*,  
(宮崎大学\*)(株式会社東芝 エネルギーシステムソリューション社\*\*)

本報では、人工的に汚損を施した Silicone Rubber (SiR) 試料を用いて商用周波フラッシュオーバー(FO)試験を行い、汚損物の付着が SiR 試料の FO 電圧や FO に至る行程に与える影響を検討した結果について述べる。

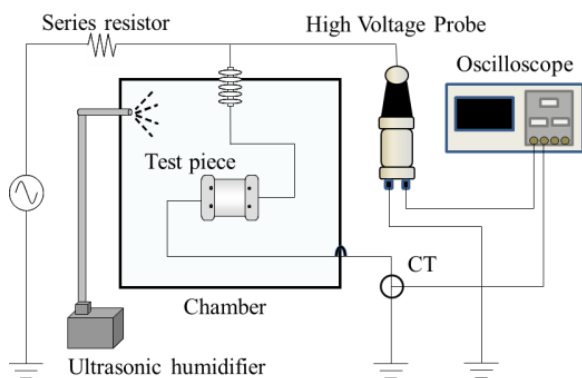
図 1 試験回路

図 1 に試験装置の概要を示す。また、表 1 に試験条件を示す。試験は一条件につき 5 回行った。FO 電圧の確認はデジタル・オシロスコープを用いて行い、FO は 5 mA 以上の電流パルスが確認されるとともに電圧が 0 V 近傍まで低下した時と定義した。

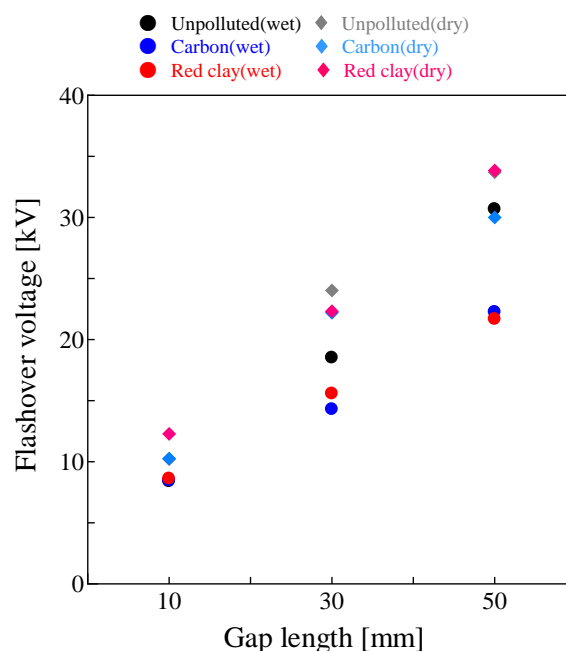
図 2 汚損状態下の各ギャップ長毎の平均 FO 電圧

図 2 に各汚損状態のギャップ長毎の FO 電圧の平均値を示す。また、表 2 にギャップ長 50 mm の各試料の FO 電圧の平均値を示す。同表より、ギャップ長 50 mm の場合、乾燥状態では、カーボン汚損時の FO 電圧が汚損なしの場合と比較して約 3.7 kV 低いが、との粉汚損時の FO 電圧は汚損なしの場合と比較して変化がない。湿潤状態では、カーボン汚損時の FO 電圧が汚損なしの場合と比較して、約 8.4 kV 低く、との粉汚損時の FO 電圧が汚損なしの場合と比較して、約 9.0 kV 低下していた。

以上のように、本研究で用いたカーボン、との粉といった汚損物が SiR 材料の耐電圧特性に影響を与えることが分かった。また、との粉に関しては乾燥状態では特に影響を与えないものも、湿潤状態では吸水性を有するために、カーボンよりも大きく耐電圧特性を低下させるという結果が得られた。
